Prüfbericht Nr. 21433

Aufgabe: Bericht über die Charakterisierung Thermischer Schnitte entsprechend der Forderung der DIN EN 1090-2:2018-09 / DIN EN ISO 9013:2017-05
Laserschneiden / 25 mm /S355

Auftraggeber: LAN Laseranwendungstechnik Nordhausen GmbH
Am Mühlberg 5
99735 Werther

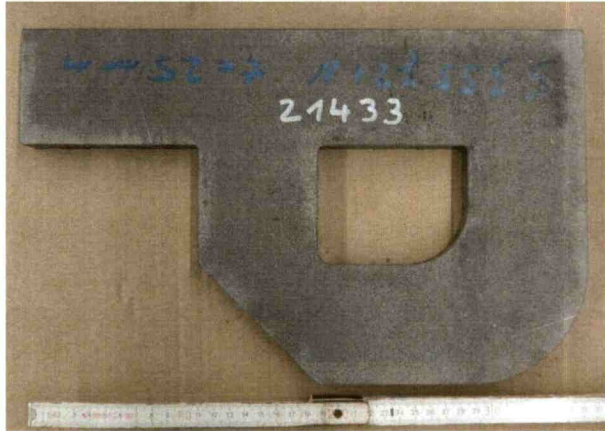
Abbildung 1 Ansicht der Probe mit geradem Schnitt, scharfkantige Ecke und kurvenförmigem Bogen entsprechend DIN EN 1090-2:2018-09 Abschnitt 6.4.3

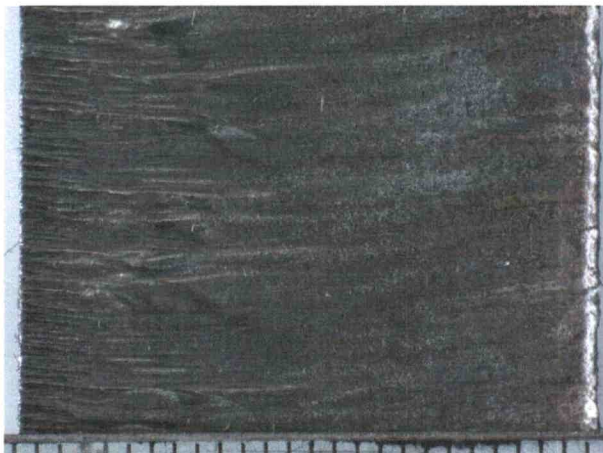
Abbildung 2 Schnittqualität der Probe am geraden Schnitt

Die Schnittflächen des geraden und des bogenförmigen Schnittes sowie die scharfkantige Ecke zeigen visuell eingeschätzt großflächig keine unterschiedliche Qualität.

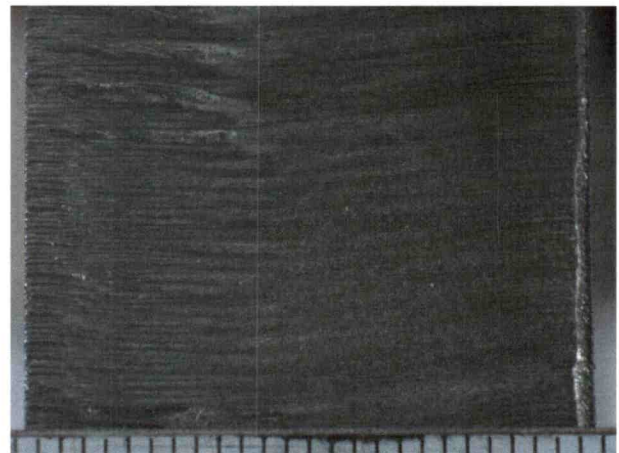
Abbildung 3 Schnittqualität der Probe am bogenförmigen Schnitt
